# AUGMENTATION OSSEUSE PAR RÉGÉNÉRATION OSSEUSE GUIDÉE une approche raisonnée

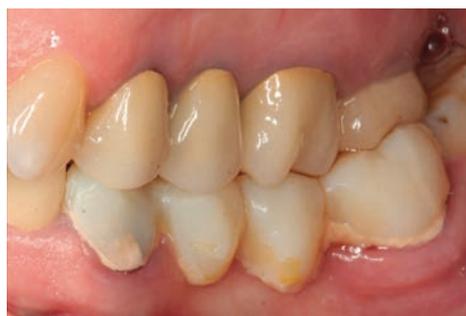
Fig. 1 : vue vestibulaire du secteur 3 avec un bridge provisoire en place et une plaque abondante.

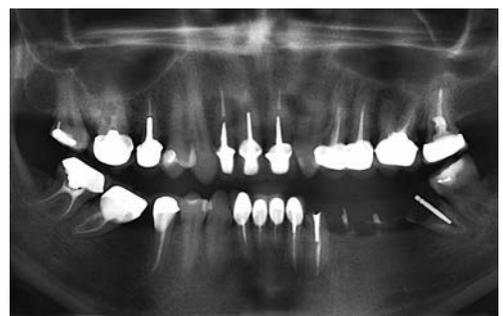
Fig. 2 : panoramique dentaire initiale montrant l'absence de maladie parodontale, des soins à réévaluer, une 37 délabrée avec une lésion apicale posant l'indication de son extraction.

La lecture de la radiographie panoramique montre une absence de lésions parodontales et osseuses. On y localise des LIPOE en 24 et 26 et des restaurations nécessitant des réévaluations.

Localement, la 37 est fortement mésio-versée. Elle présente une perte de substance importante au niveau coronaire et une proximité avec la 38. Son extraction est indiquée. Elle sera réalisée de façon atraumatique avec mise en place d'une éponge de collagène dans l'alvéole. Quant à la 34, malgré la présence d'un pivot fracturé, elle sera conservée pour une restauration prothétique fixe.

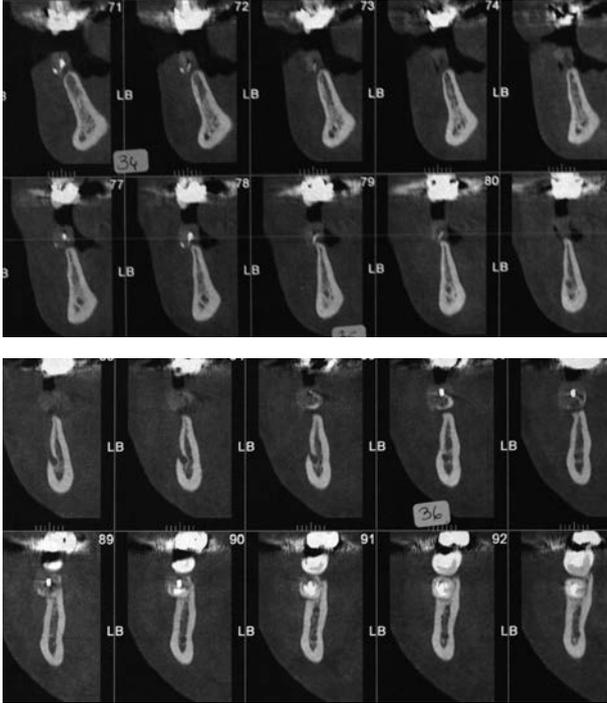
Fig. 3a et 3b : CBCT dentaire montrant la finesse de la crête au niveau des sites 35 à 37.

Dans un délai de 3 mois après l'avulsion de la 37, un cone beam est réalisé afin d'évaluer les sites osseux. Au vue de la finesse de la crête, une augmentation osseuse semble incontournable au niveau des sites implantaires 35, 36 et 37.

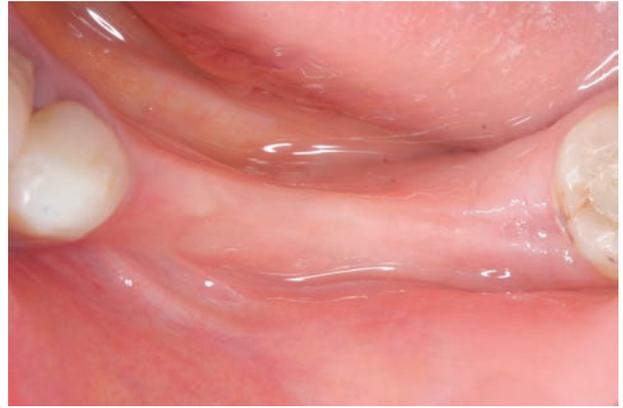
Fig. 4 : vue du site édenté à 3 mois de l'extraction laissant apparaître le profil réduit de la crête osseuse sous-jacente.

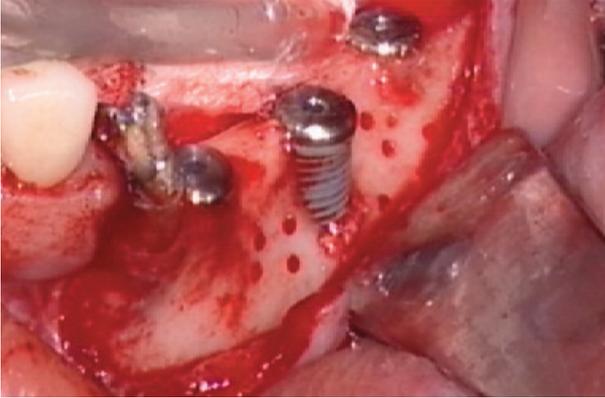
Fig. 5 : lors de la mise en place des implants (Branemark MK3 TiUnite® Nobel Biocare, 35 : RP 4-13mm, 36 et 37 : RP 4-11,5 mm), une déhiscence importante apparaît en vestibulaire de l'implant 36 et une table osseuse très fine en vestibulaire des implants 35 et 37.

Après incision, décollement et forage, trois implants sont posés au niveau des sites 35, 36 et 37. La faible épaisseur de la crête observée sur le CBCT est cliniquement confirmée.

Du Bio-Oss® (Geistlich) est apposé au niveau des défauts. Il est recouvert d'une membrane Gore-Tex® renforcée Titane qu'on fixe à l'aide de 3 clous titane Arcs (IPP Pharma).

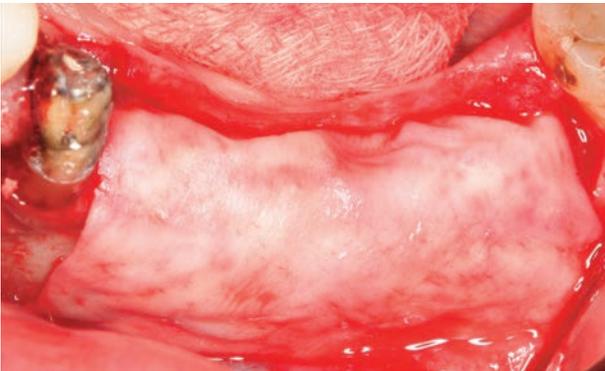
Fig. 6 : une membrane Bio-Gide (Geistlich) vient protéger la membrane Gore-Tex fixée au-dessus des granules de Bio-Oss qui ont recouvert les défauts osseux.

L'ensemble est recouvert à nouveau d'une membrane résorbable afin de minimiser les risques d'exposition et recouvrir les brèches.

Pour la fermeture du site, des incisions périostées internes sont réalisées au niveau des lambeaux. Cette approche leur donne une grande laxité vestibulaire et linguale permettant un positionnement des bords berge à berge.

Les points de suture utilisés sont discontinus et matelassiers avec du fil Gore-Tex 5/0.

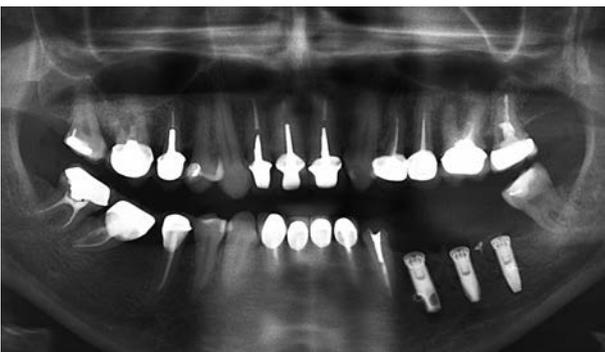
Fig. 7 : panoramique dentaire de contrôle après l'intervention.

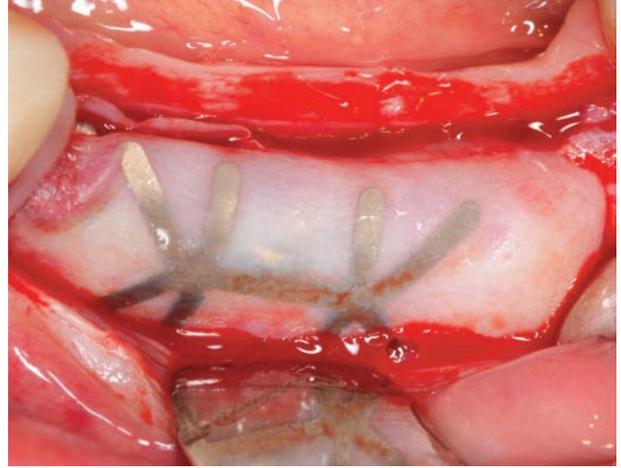
Fig. 8 : lors de la mise en fonction, on peut noter la très bonne intégration de la membrane qui a été maintenue en place pendant huit mois.

A la mise en fonction 9 mois plus tard, lors de la réentrée, la membrane non résorbable est bien intégrée, les implants sont cliniquement stables et l'augmentation osseuse a bien fonctionné. On observe la présence d'un volume osseux adéquat qui a recouvert l'ensemble des spires exposées en épaississant les tables osseuses en vestibulaire des implants. La membrane Gore-Tex® et les clous sont déposés et les vis de couverture sont retirées pour mettre en place les piliers de cicatrisation.

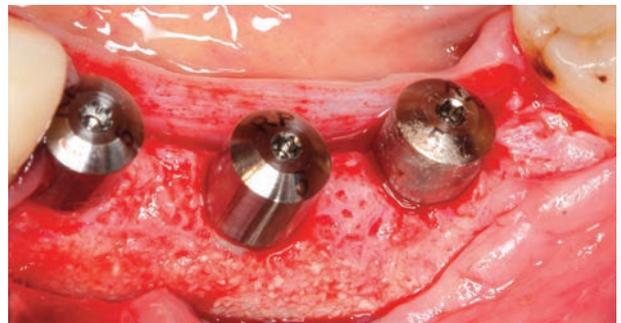
Fig. 9 : la régénération osseuse guidée a bien fonctionné, elle a permis de recouvrir toutes les spires exposées et épaissir la corticale osseuse en vestibulaire des implants. Les restaurations prothétiques seront harmonieuses dans le couloir prothétique.

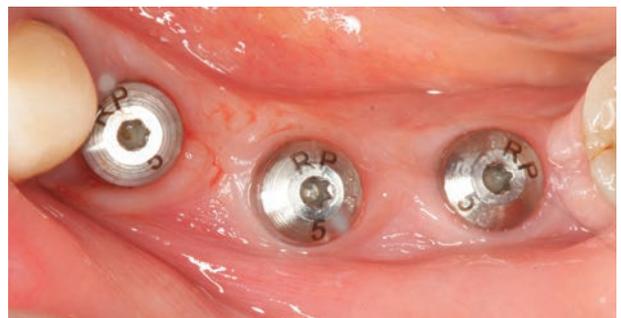
Fig. 10 : vue occlusale 1 mois après la mise en fonction. Cliniquement la muqueuse péri-implantaire est saine.

La patiente est revue en contrôle un mois plus tard. La muqueuse est saine et les implants semblent bien intégrés. La phase prothétique peut démarrer.

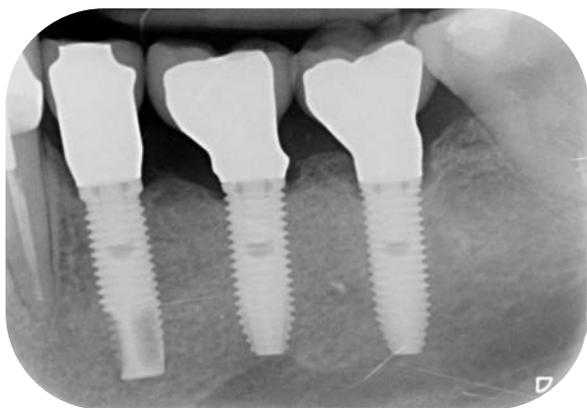
Fig. 12 : rétro-alvéolaire de contrôle à 6 ans montrant une stabilité du niveau osseux.

La patiente est suivie après les réalisations prothétiques d'usage. Ceci permet de valider l'intégration des restaurations ainsi que le niveau osseux autour des cols implantaires.
